## 平成28年熊本地震により被災した水田で栽培された 水稻の生育特性

## 平成 28 年熊本地震により被災した水田で栽培された水稻の生育特性

### 要 旨

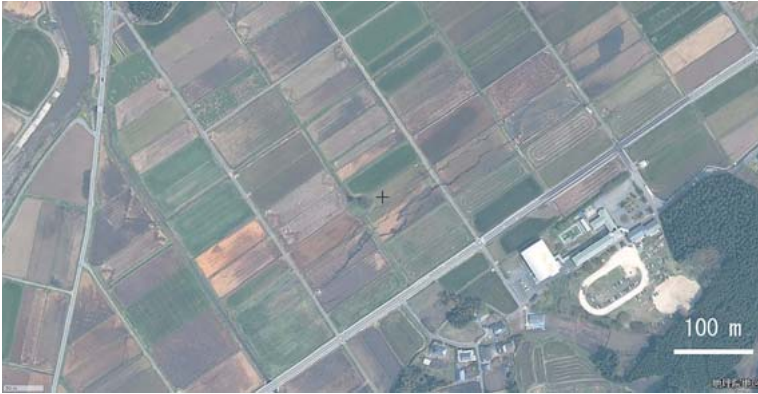
亀裂の多くは第1図に示したように、震源地近くの益城町から阿蘇地方にかけての断層上（国土地理院, 2016）で発生した。写真1は、阿蘇地方の中でも大きな亀裂が発生した場所の1つである阿蘇市跡ヶ瀬付近の地震直後の航空写真である。写真左下から右上にかけて亀裂が走っているのが確認できる。写真2は、地上で撮影した亀裂の状態である。写真は当年の7月10日撮影されたものである。周辺の被害を受けていない水田では、移植が行われ水稻の栽培が行われているが、この水田では何も作業が行われていない。

写真1 阿蘇市跡ヶ瀬付近の航空写真  
2016年4月16日撮影，国土地理院地理院地図にスケールを加えて作成。

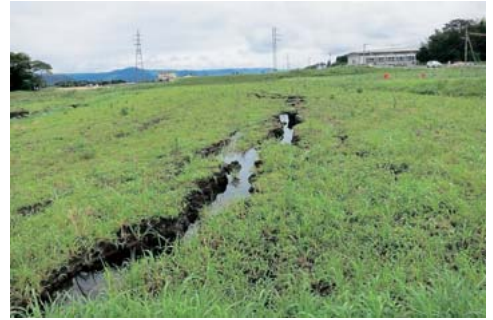
写真2 阿蘇市跡ヶ瀬付近で発生した亀裂  
2016年7月10日撮影。

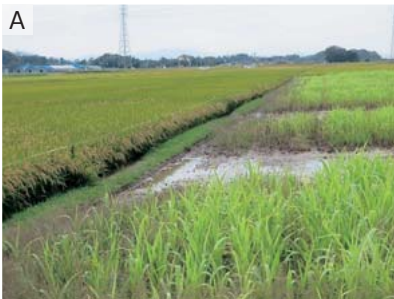
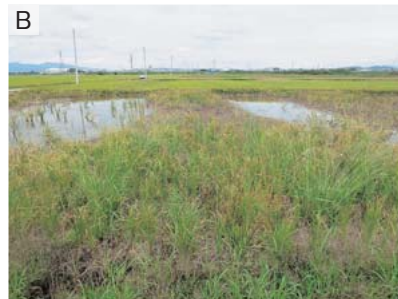
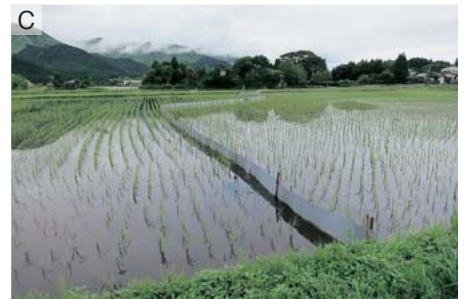
不陸も各地で発生した。写真3A, 3B, 3Cは、益城町、阿蘇市の不陸が発生した水田である。益城町の写真3Aは、不陸の凸部と凹部の部分が交互に表れた水田を示している。この水田では飼料作物が作付けされており凸部では作物が見られるが、凹部

写真3 不陸が発生した水田  
A：益城町 2016年10月3日撮影，B：益城町 2016年10月3日，C：阿蘇市 2016年7月10日。

では水が溜まった状態で湿害が発生したためか、枯死して作物が見あたらない。写真 3B では、水稻が栽培されていて登熟期に入っているが、凹部では水が溜まった状態で稲株が見あたらない。凸部では稲株は見られるが、まばらで雑草が繁茂していた。写真 C は写真右側が凸部、左側が凹部となっている。凸部の水深を確保するため、水田に波板を設置している。これらの被災水田の写真は、不陸の発生が作物の生育に大きな影響を及ぼすことを示している。

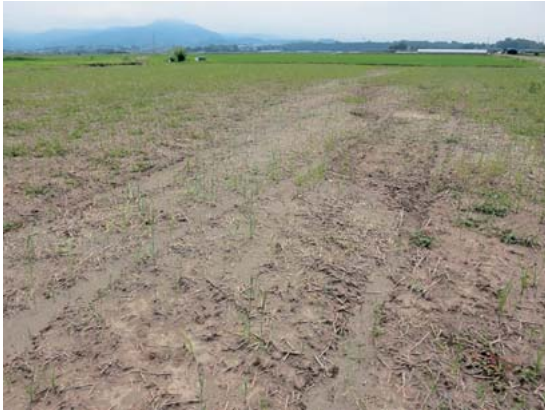
写真 4A には地震直後の 2016 年 4 月 16 日撮影された秋津地区の航空写真を示した。写真では圃場の一部が湿ったように黒ずんで見える箇所がある。この箇所は液状化が発生したものと考えられる。その箇所を地上で撮影したのが写真 5 である。圃場面には大量の砂が確認され、液状化に伴う噴砂の痕と考えられた。写真 4B は 1974 年～1978 年に撮影された写真 4A と同じ場所の航空写真である。液状化が発生した場所を見ると基盤整備が行われる前は河川であったことが確認できた。液状化とそれに伴う噴砂は、以前河川であった場所で発生しやすいことが報告されている（小山・青山，2017）。秋津地区で見られた液状化とそれに伴う噴砂も過去の地表面の状態の影響を受けた結果であると考えられた。また、阿蘇市の水田でも写真 6A，6B に示したとおり噴砂痕が見られた。

写真5 熊本市東区秋津地区の圃場で見られた噴砂痕  
2016年7月20日撮影。

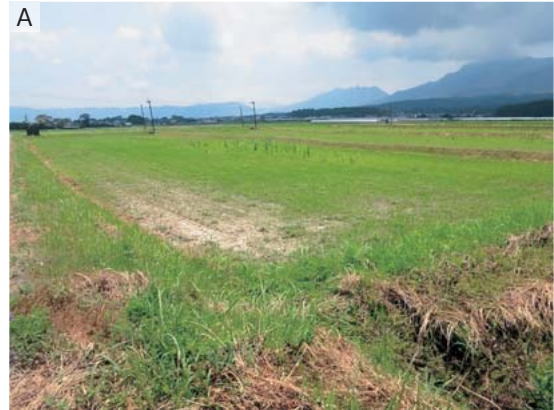
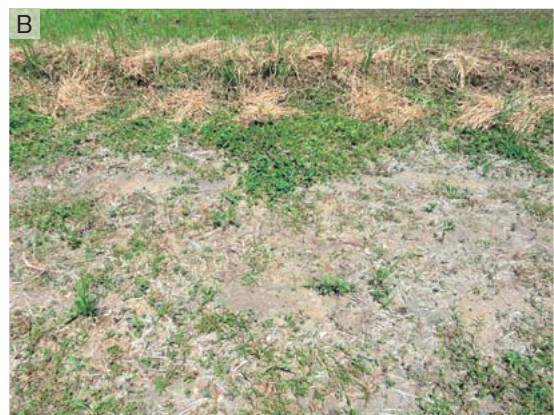
写真6 阿蘇市の圃場で見られた噴砂痕  
2016年7月28日撮影。写真A、Bとも同じ圃場。

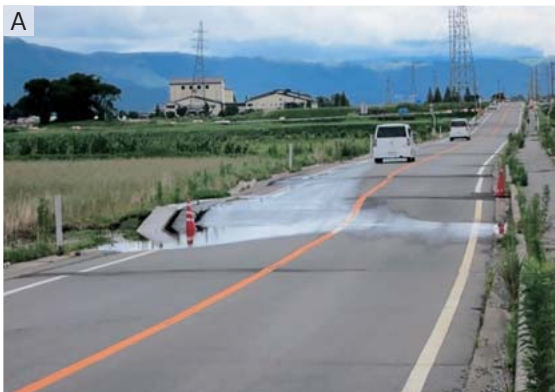
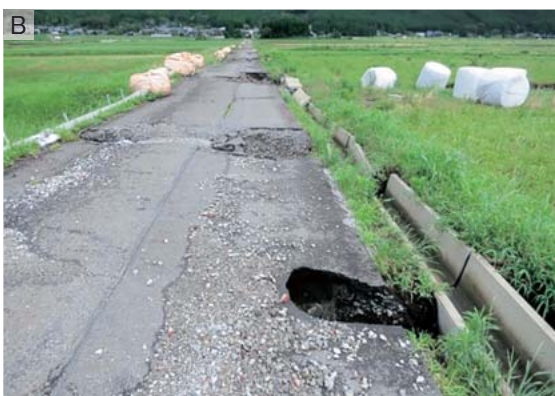
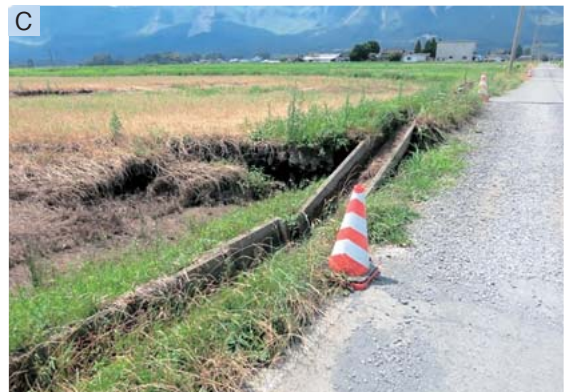
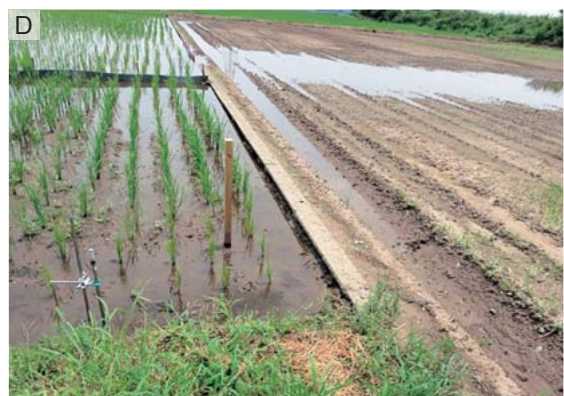
写真7 地震による農道、水路、畦畔の損壊

A：阿蘇市の広域農道の損壊（2016年7月10日撮影）、B：阿蘇市の農道の損壊（2016年7月10日）、C：阿蘇市の水路の損壊（2016年7月28日）、D：熊本市東区秋津地区の水田畦畔の損壊（2016年7月20日）。

地震は農地に被害を与えたばかりでなく、写真7A、7B、7C、7Dに示したように農道、水路、畦畔にも大きな被害を与えた。農道の損壊により農作業に必要な機械、資材等の運搬が、水路の損壊では水稻の栽培に必要なかんがい水の給水と水田からの排水が困難になった。また、畦畔が損壊し水田のかんがい水が隣の圃場に漏れる水田も見られた。

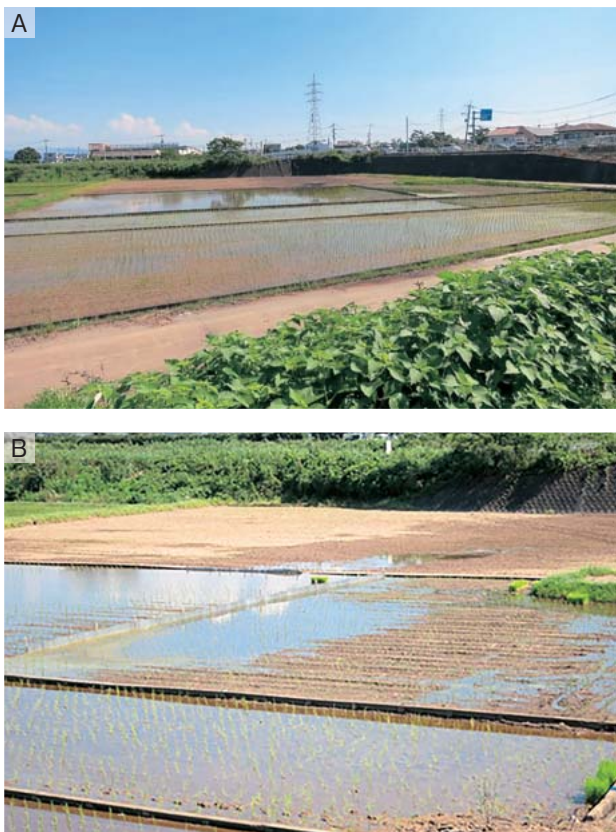
調査を行った水田では、不陸の発生により水田内で相対的に高い場所（凸部）と低い場所（凹部）が生じた（写真 8A, 8B）。熊本県が実施した航空レーザー測量値に基づき、調査を行った水田の標高分布を第 7 図に示した。測量の結果、調査水田の高低差は 27cm（最大標高 4.97m、最小標高 4.70m）に達していたことがわかった。地震前の水田内の最大標高は 5.07m、最小標高は 5.00m、圃場内の高低差は 7cm であったので、地震によって水田全体が沈下し、水田内では高低差が大きくなったことがわかった。水田内での高低差の発生により、移植直後には凸部では水がかからず陸の状態になっており（写真 8B の右側）、凹部では常に苗が水に浸かった状態となっている（写真 8B の左側）。第 3 図には水田の水深分布の測定結果を示した。水田西側の凸部の水深は概ね 5mm 前後で陸のような状態になっているが、東側の凹部の水深は最も深いところで 90mm であっ

写真 8 熊本市東区秋津地区の不陸が発生した水田  
A: 不陸が発生した水田の遠景（手前から 3 枚目の圃場，2016 年 7 月 6 日撮影），B: 不陸が発生した水田（2016 年 7 月 6 日撮影）。

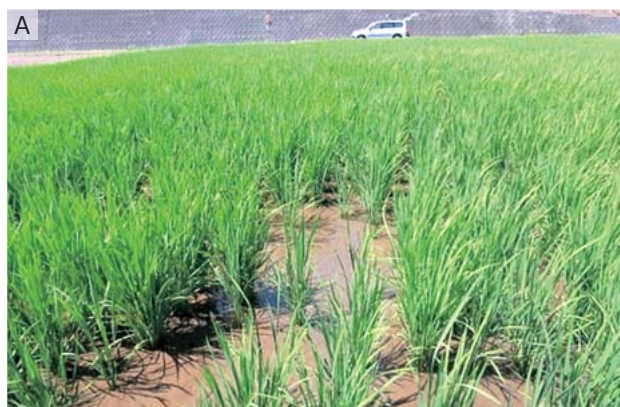
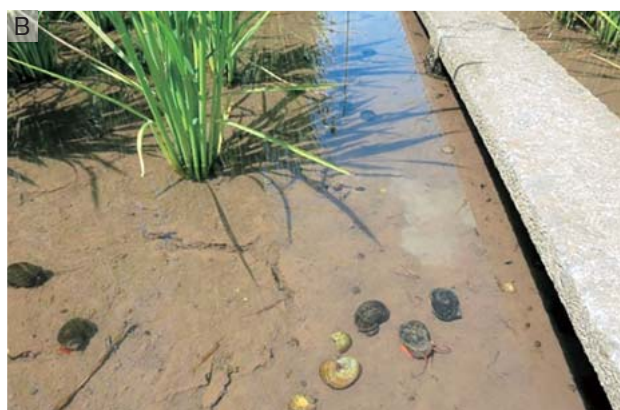
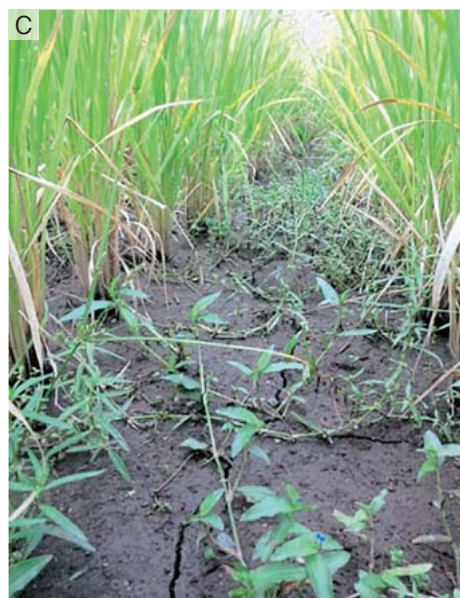
写真9 熊本市東区秋津町の不陸が発生した水田の状態

調査水田の凹部では、部分的に欠株が確認された(写真9A)。田面にはスクミリングガイが見られたことから(写真9B)、欠株はスクミリングガイによる被害によるものと考えられた。また、移植後凹部では深水状態になりやすく苗が水没し枯死したため欠株が生じたものと考えられた。

不陸が発生した水田は水管理が難しいため雑草が発生しやすいと考えられる。調査水田では、水のかかりにくい凸部で雑草が観察された(写真9C)。観察された雑草はアゼガヤ(イネ科)、ホソバツルノゲイトウ(ヒユ科)、カヤツリグサ(カヤツリグサ科)、アゼナ(アゼナ科)、ツユクサ(ツユクサ科)である。

A: 凹部で見られた欠株 (2016年8月25日撮影) ,

B: 凹部で観察されたスクミリンゴガイ (2016年8月25日) ,

C: 凸部で観察された雑草 (2016年10月3日) 。

地震で不陸が発生した水田では水管理が難しいため、スクミリンゴガイの有効な被害回避方法である水深をできるだけ浅くする耕種的な方法の適用が難しいことから、①薬剤等の利用、②中苗（5葉期以上、不完全葉数える）の利用が主な柱となる。

使用する薬剤例として栽培管理時に使用する剤は、毒餌（ベイト剤）としてメタアルデヒド粒剤（商品名スクミノン）、貝による除草効果を期待する剤として、貝の活動を抑えるチオシクラム粒剤（スクミハンター）、特別栽培米に利用可能で使用時期、使用回数に制限なしの剤として燐酸第二鉄（スクミンベイト）があげられる。また、移植前、収穫後に処理し、貝の密度低減効果のある石灰窒素の利用が有効であることが確かめられている。

凸部にも水を行き渡らせようとすると、凹部の水稻は常に水没した状態となる。そのため、苗が小さい時には、枯死する恐れがあるためきめ細かい水管理を行う必要がある。水管理が行いやすいように、また前述したようにスクミリンゴガイの食害を低減させるためにも、ある程度の大きさに達した中苗を利用することも有効であると考えられる。

雑草防除でも、通常の水田の雑草管理手順を基にした被災した農地での雑草防除方法について述べる。まず、剤の効果を高めるために、可能な限り水田の均平化と漏水対策を行った上で、通常の一発処理除草剤を散布する。その後発生した雑草に対しては、雑草の種類に応じて茎葉処理除草剤を選択し、落水状態で適期に散布（必要に応じて複数回）する、といった流れが雑草防除の指針である（住吉ら，2007）。

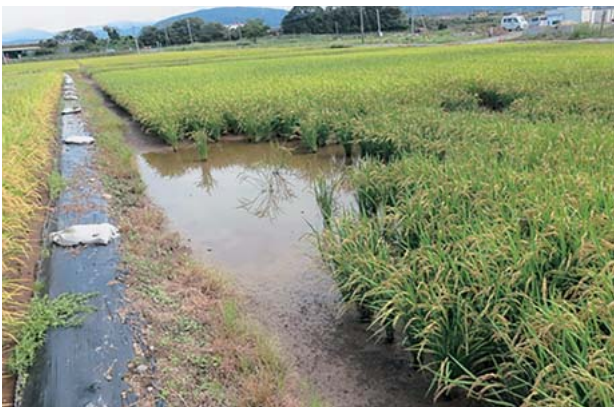
写真11 調査水田の不陸と葉色むらの関係  
2016年10月3日撮影。

には、調査水田の葉色の濃い場所と薄い場所の位置関係を示した。緑色に塗りつぶした部分は葉色が濃い部分、塗りつぶしていない部分は葉色が薄い部分である。写真11では、葉色の薄い部分は田面が高いため水がかかっていないが、葉色の濃い部分は登熟期の後期に入っているにも関わらず田面が低いいため水が溜まっている。葉色の濃い部分と薄い部分が、それぞれ田面の凹部と凸部に対応していることが確認できた。

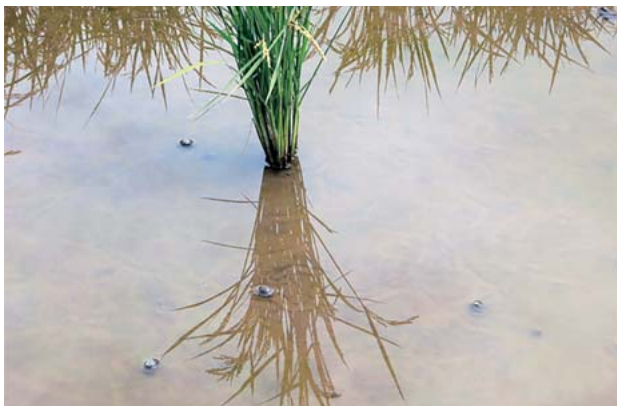
水田と同様に水管理を凸部にも水がかかるように行うため凹部で水深が深くなりやすく, それにより苗は移植後水没した状態となり枯死しやすかったためと考えられた。また, 写真 12 に示したように田面上ではスクミリングガイも見られた。スクミリングガイの食害を回避するた

写真12 調査水田の凹部で観察されたスクミリングガイ  
2016年10月3日撮影。

めには浅水で管理する必要があるが（九州沖縄農業研究センター生産環境研究領域虫害グループ）、田面の高低差が大きいため水管理が難しく、常に湛水状態となりがちな凹部ではスクミリングガイによる食害を受けやすく、一層欠株が多くなったと考えられた。

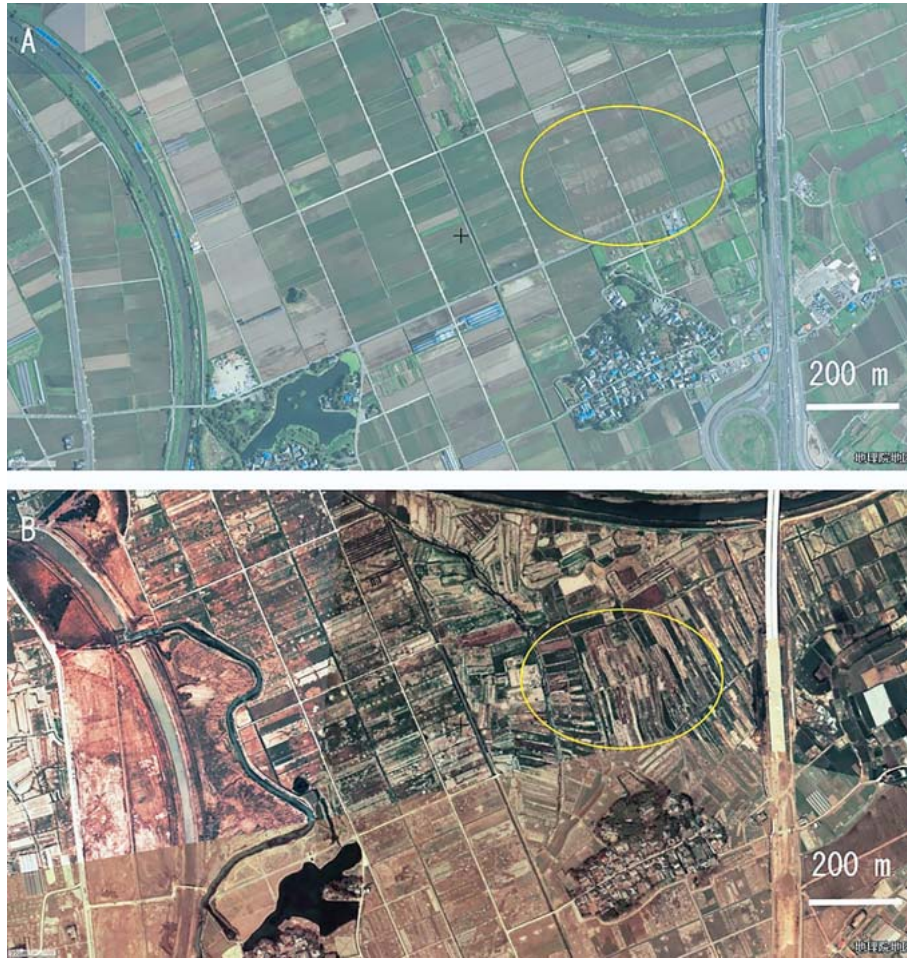
写真13 益城町～嘉島町にかけての航空写真

合いで 6.5%以下を目標値としている地域が多い（金井ら, 2014）。この値と比べても、凹部の玄米タンパク含量はかなり高いことがわかる。玄米タンパク含有率は、登熟期の葉色と高い相関のあることがわかっていることから（松田ら, 2011）、凹部で玄米タンパク含量が高かったのは登熟期の葉色が濃かったためと考えられる。写真 13A, 13B には熊本地震直後と 1974～1978 年に撮影された益城町から嘉島町にかけての航空写真を示した。過去の写真 13B では、調査水田周辺は短冊状の水田とクリークが交互に配置されている様子が確認できる。秋津地区周辺の圃場基盤整備事業に関する資料によれば（秋津飯野土地改良区, 1996）、基盤整備前は航空写真で確認されたような、水田とクリークが配置されていたことが記述されている。過去の航空写真や基盤整備に関する資料から、水田で発生した不陸の凸部と凹部は、それぞれ基盤整備前の水田とクリークの配置に対応していると考えられる（石塚ら, 2019）。衛星画像の解析で、基盤整備前に河川であった水田の葉色は、周辺の水田に比べて葉色が濃いことが確

A：地震直後の2016年4月16日に撮影された航空写真，B：1974～1978年に撮影された航空写真。黄色のラインで囲んだ部分が調査地域。国土地理院地理院地図にマーキング，スケールを加えて作成。

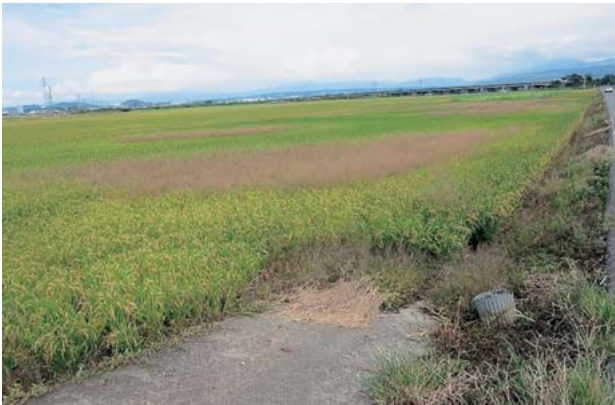
調査水田の凸部では雑草が確認された。周辺の不陸の発生した水田の凸部でも雑草が繁茂していた(写真 14)。写真中の雑草はアゼガヤと思われる。不陸の凸部では除草剤の効果が低下し雑草管理も難しいことが確かめられた。

写真14 益城町の水田で観察された雑草  
2016年10月3日撮影。

- i) シハロホップブチル乳剤（商品名クリンチャーEW）  
移植後20日～ノビエ6葉期まで（イネ科雑草対象）
- ii) シハロホップブチル・ベンタゾン（クリンチャーバスME）  
移植後15日～ノビエ5葉期まで（イネ科雑草・広葉雑草対象）
- iii) ペノキススラム乳剤（ワイドアタックSC）  
移植後20日～ノビエ5葉期まで（イネ科雑草・広葉雑草対象）

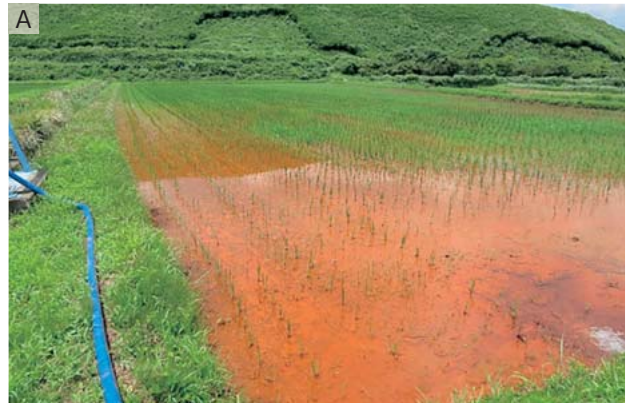
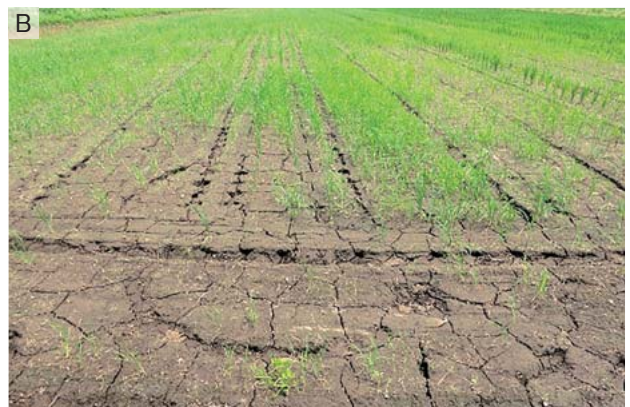
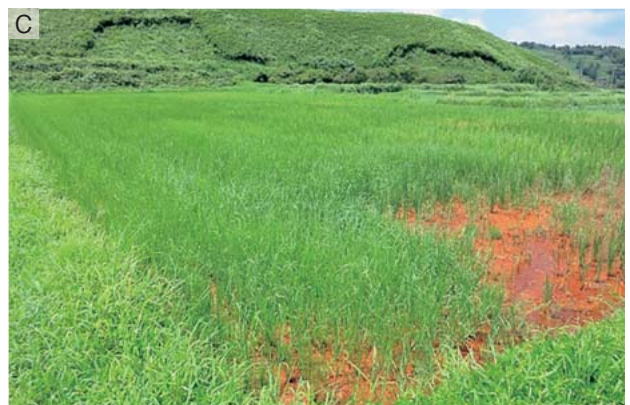
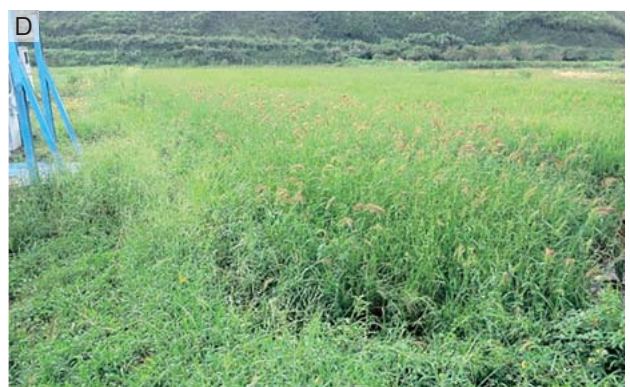
写真15 阿蘇市の調査水田における水稻の生育の変化

写真 15A, 15B は、水稻の生育初期にあたる2016年7月28日に撮影されたものである。水田の水口側を撮影した写真 15A を見ると、田面

A:2016年7月28日撮影(水口側), B:2016年7月28日(水尻側), C:2016年8月22日(水口側), D:2016年9月15日(水口側)。

に水が貯まっているのが確認できる。しかし、水口から遠い水尻側を撮影した写真15Bでは田面に水がかかっていない。水口から遠いためかんがい水は途中で浸透してしまい水尻側まで十分な水が行き渡らないものと考えられた。また、生育むらが見られ場所によっては稲株が見当たらない。移植後、十分な水を貯めることができないため枯死したものと考えられる。なお、写真中の田面の土壌が赤いのは地震による影響ではなく、かんがい水として利用している水に鉄分が多く含まれ、酸化した鉄が土壌に蓄積したためと考えられる（小川ら、2006）。写真15Cおよび15Dは、写真15Aと同じく水口側から、それぞれ幼穂形成期頃の8月22日、出穂期直後の9月15日に撮影されたものである。写真15Cでは雑草はあまり目立たないが、写真15Dでは雑草が水田を被っている。また、水稻の生育は十分な生育量に達していないように見える。

漏水田での漏水防止のために一般的によく利用されているベントナイトを施用する。ベントナイトは吸水すると膨潤し土壌の透水性を低下させる効果がある。施用量は700～1,000kg/10aである。
